## **Plano de Gestão da Conservação para edificações de valor cultural**

Jorge Eduardo Lucena Tinoco<sup>1</sup>

Centro de Estudos Avançados da Conservação Integrada

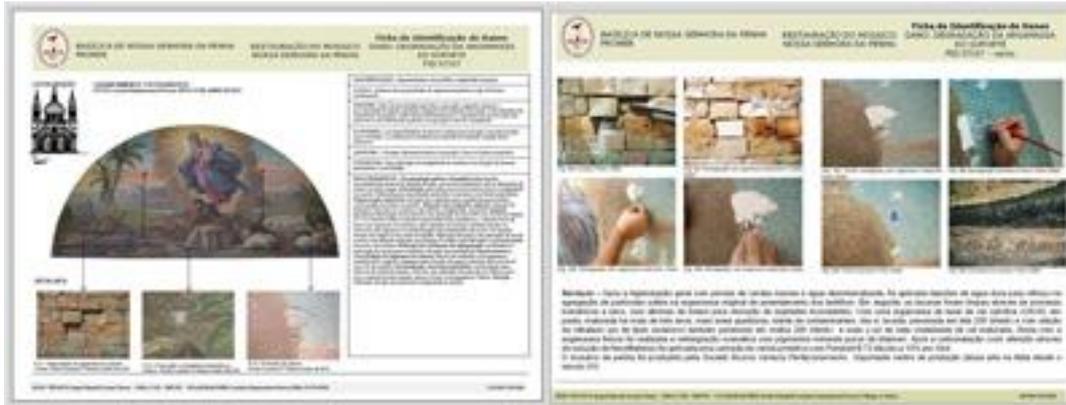
FIGURA 3 – Ficha de Identificação de Danos (FID), frente (registro dos danos) e verso (registro das intervenções) dos trabalhos de conservação do mosaico da Basílica. Manual de Manutenção da Basílica, Vol. 2, FID 07/07 e 07/07 – verso. Desenho: Luciana Nepomuceno, 2010.

As Fichas de Identificação de Danos (FID)<sup>18</sup> são documentos normalizados com registros e anotações gráficas e fotográficas sobre os danos existentes numa edificação. As FID contêm os registros principais para a produção do Manual de Manutenção de uma edificação de valor cultural porque cadastram desde as causas da degradação, quando da elaboração do Mapa de Danos, até as condutas propostas, os métodos e os materiais utilizados na realização das intervenções.

São os documentos essenciais e indispensáveis para os procedimentos de intervenção de manutenções periódicas nos componentes construtivos de uma edificação. Sem os registros das origens, natureza, agentes e causas, além das anotações dos procedimentos e dos materiais utilizados nas intervenções, não é possível dar continuidade segura e econômica à conservação<sup>19</sup>.
