PERCEPÇÃO DE SEGURANÇA DOS USUÁRIOS EM CONJUNTO HABITACIONAL DE INTERESSE SOCIAL – O CASO DO RESIDENCIAL PORTO, PELOTAS, RS.

USERS' PERCEPTIONS OF SAFETY IN LOW-INCOME SOCIAL HOUSING – THE CASE STUDY OF "RESIDENCIAL PORTO", PELOTAS, RS.

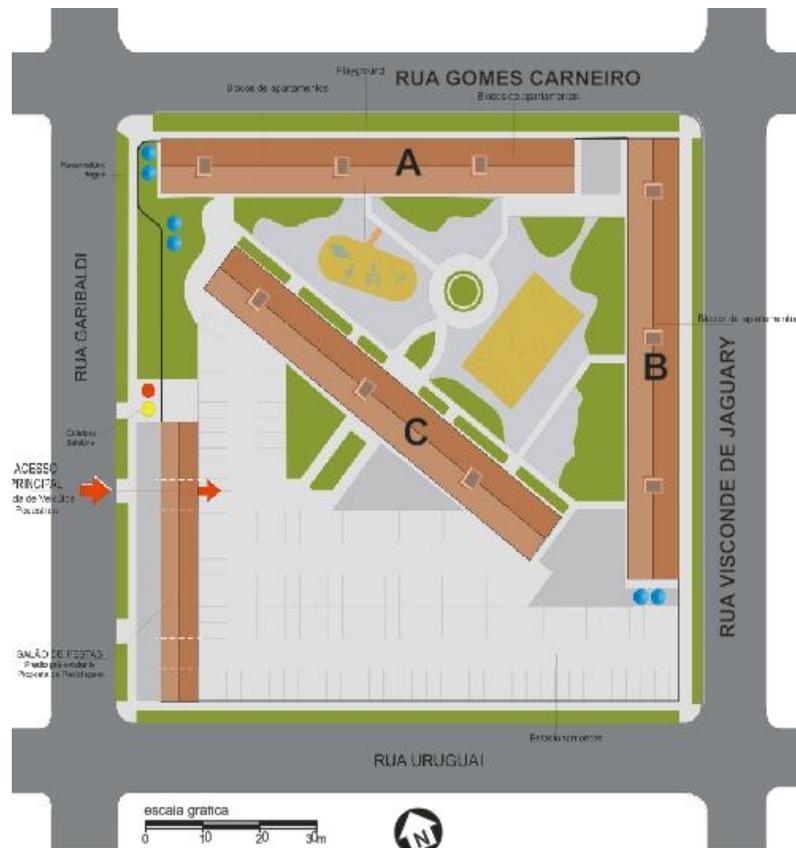
Figura 1. Implantação do Residencial Porto
Fonte: adaptada do projeto arquitetônico do conjunto habitacional.

processo de aprovação diferenciado, que o levou a ocupar o alinhamento predial em duas fachadas (Figura 1), a diminuir o número de vagas de estacionamento e a extrapolar a densidade máxima permitida para o local.

A aprovação do projeto com blocos voltados diretamente ao passeio público, sobre o alinhamento predial (Blocos A e B, nas Ruas Gomes Carneiro e Visconde de Jaguary), não demandou nenhuma solução de projeto específica relativa à segurança dessas unidades, uma vez que, devido à conformação topográfica do terreno e às pré-existências, a cota do peitoril das janelas de um apartamento térreo resultava mais de 1,70m acima do nível do passeio público adjacente (Figura 2). À época, essa diferença foi considerada suficiente para garantir privacidade e segurança, não tendo recebido qualquer objeção dos órgãos técnicos de acompanhamento das obras (Gerência de Apoio ao Desenvolvimento Urbano – GIDUR, Caixa Econômica Federal).

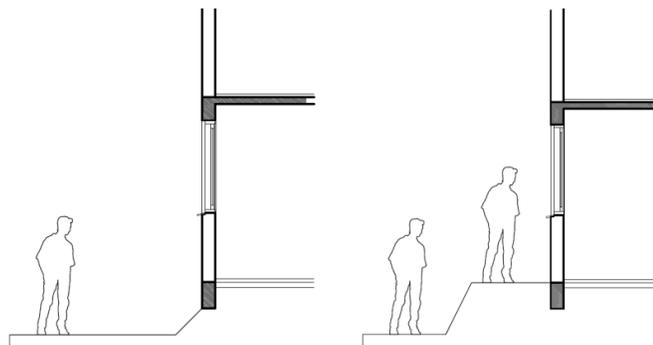
de caixas de inspeção de esgoto. Assim, parte do passeio público foi elevado (Figura 3), e parte ficou no mesmo nível do meio-fio, e a diferença foi tratada com talude e grama (Figura 4). Assim, o passeio junto às janelas reduziu a cota do peitoril externo para menos de 1,00m. Em função das alterações, os apartamentos térreos voltados para vias públicas passaram a apresentar pouca privacidade e segurança.

Figura 2. Situação original prevista no projeto.

Figura 3. Situação atual.

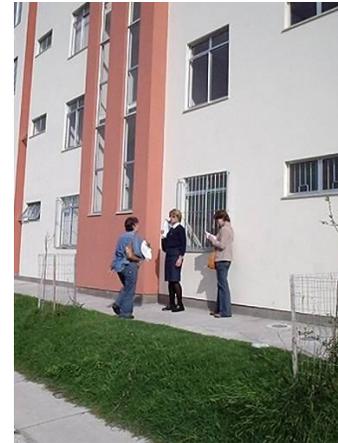
Figura 4. Situação atual do pedestre em relação às janelas.

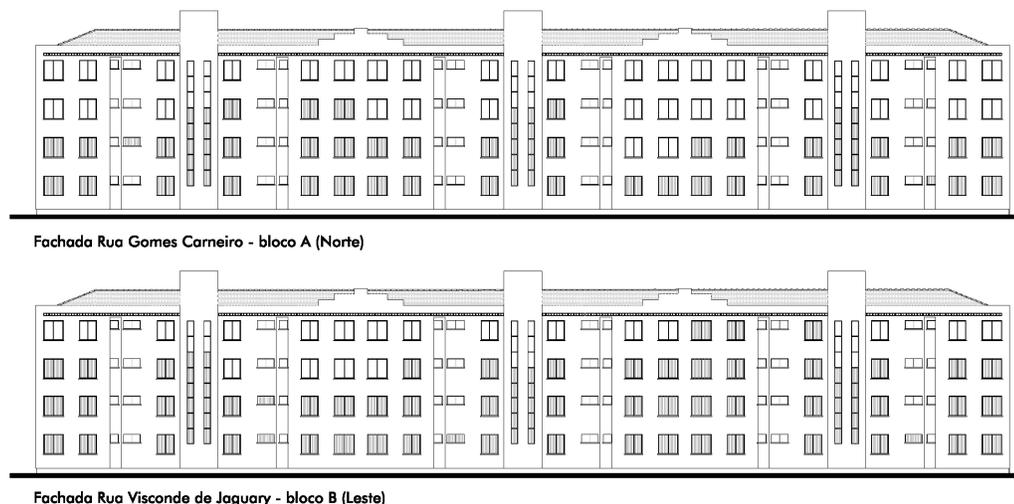
Através da observação de traços físicos (grades nas fachadas externas), percebe-se que no bloco B (Rua Visconde de Jaguary), do total de 72 janelas principais (de quartos e sala), 73,6% possuem grades. No térreo, 100% são gradeadas, assim como no segundo pavimento, no terceiro são 77,7%, e no quarto 16,6% das janelas são

gradeadas (Figuras 5 e 7). No bloco A (Rua Gomes Carneiro), são 52,7% do total de janelas gradeadas, sendo 100% das do térreo, 88,8% das do segundo pavimento, 22,2% no terceiro pavimento e nenhuma no quarto pavimento.

Figura 5. Estágio atual do gradeamento das janelas nas fachadas voltadas para a via pública.
 Créditos: acervo dos autores, baseada no projeto arquitetônico do conjunto habitacional e na avaliação de traços físicos.

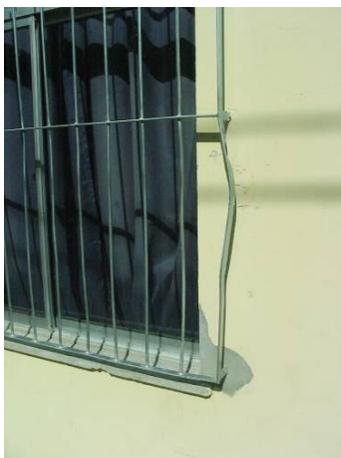
Observa-se ainda a colocação de equipamento de segurança tipo cerca eletrônica no perímetro do condomínio, sobre os muros e telas de divisa, e também que algumas grades externas dos apartamentos térreos apresentam sinais de arrombamento (Figura 6), com roubo das próprias grades e dos caixilhos de alumínio das esquadrias, além do uso em alguns apartamentos de grade dupla, sendo uma grade interna e outra externa (Figuras 8 e 9).

Figura 6. Grade com sinal de arrombamento.

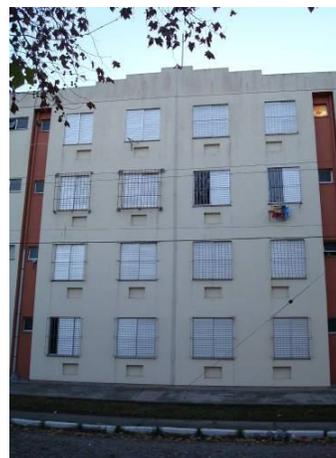
Figura 7. Grades nas janelas até o 4º andar.

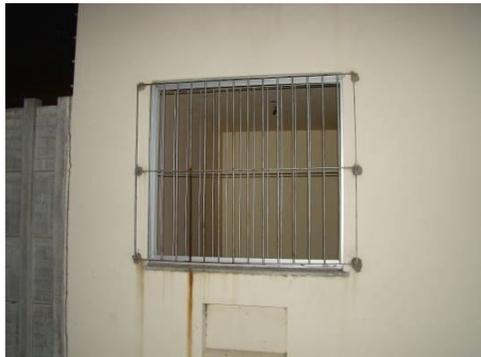
Figura 8. Apartamento térreo vazio com grade interna e externa.

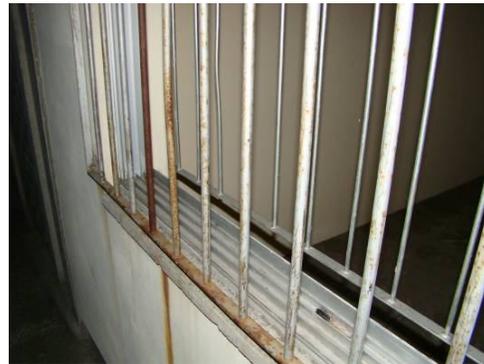
Figura 9. Detalhe da janela com grade interna e externa, cujo caixilho em alumínio foi roubado.

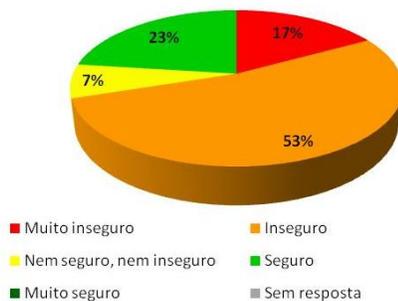
Analisando as Figuras 10 e 11, observa-se que os moradores, quando questionados diretamente sobre a percepção da segurança no conjunto e no apartamento, apresentam visões bem diversas: enquanto que para a maioria (70%) o conjunto é inseguro, o apartamento (unidade residencial) é percebido como seguro na maioria das respostas (60%).

Figura 10. Percepção de segurança do conjunto habitacional.

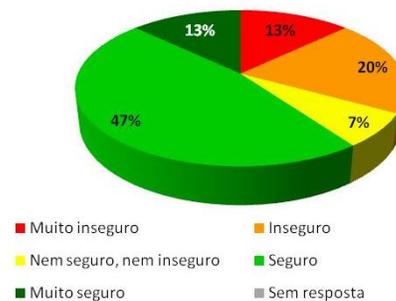
Figura 11. Percepção de segurança do apartamento.

Quando questionados sobre como se sentiam ao chegar ao conjunto à noite, 47% das respostas apontaram insegurança, entretanto, 90% dos respondentes mostraram-se satisfeitos ou fortemente satisfeitos com a iluminação no acesso, indicando que a insegurança se refere, de fato, ao lugar público, à rua. Estes resultados sugerem que a colocação de aparatos de segurança individuais nos apartamentos, como grades nas janelas e alarmes, melhora a percepção da segurança de forma desconectada com o ambiente coletivo, o “conjunto”. As

respostas que apontam insegurança nos apartamentos ficaram concentradas em situações de térreos voltados para a via pública, o que, ante ao já exposto, constitui resultado esperado.
