TRANSFORMAÇÕES NO PROJETO DOS ESPAÇOS LIVRES PÚBLICOS: DO POTENCIAL AO OCUPADO. O CONJUNTO MANGABEIRA EM JOÃO PESSOA – PB

TRANSFORMATIONS IN THE PROJECT OF PUBLIC OPEN SPACES: FROM THE POTENTIAL TO THE OCCUPIED ONES. MANGABEIRA RESIDENCIAL DISTRICT IN JOÃO PESSOA – PB

DINOÁ, Luciana Mendonça

SÁ CARNEIRO, Ana Rita

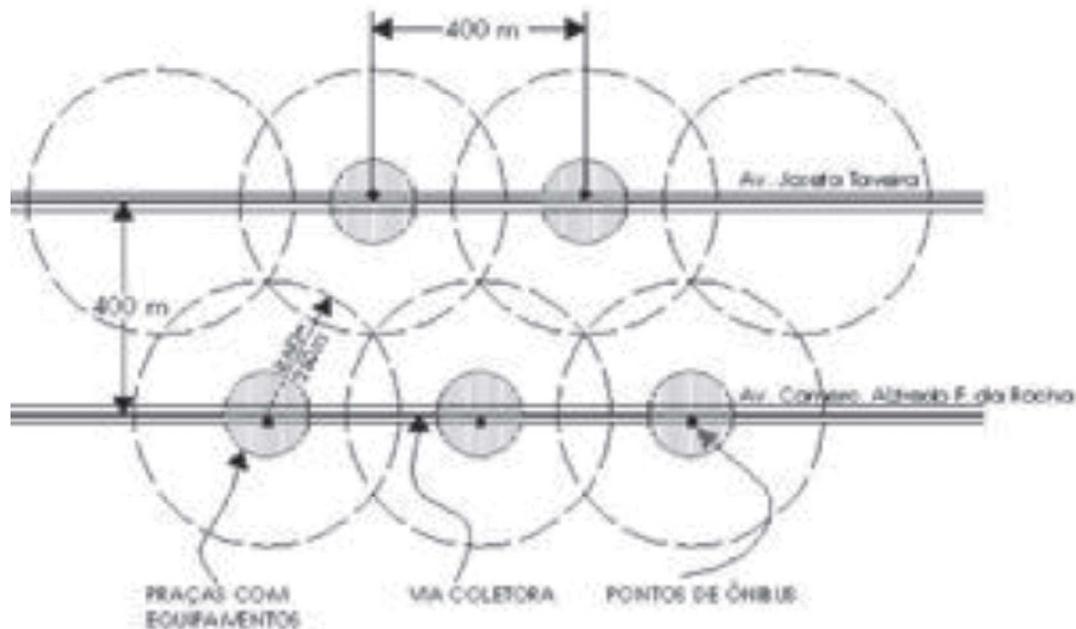
Figura 1: Delimitação e raios de influência das praças, nas vias coletoras

Situa-se na região sudeste da cidade, a uma distância de seis quilômetros do seu centro. Foi o primeiro conjunto no estado a adotar o conceito de unidade de vizinhança, na elaboração do seu projeto. As unidades de vizinhança seriam compostas por quinhentas habitações, dispostas em torno de um núcleo central, a praça, contendo os serviços de uso diário. Estabeleceu-se uma distância de quatrocentos metros entre cada praça e um raio de influência de 250 metros. Foram locadas ao longo das duas vias coletoras do conjunto, Avenida Josefa Taveira e Avenida Comendador Almeida F. da Rocha, corredores principais por onde todos passariam (Ver Figura 1).

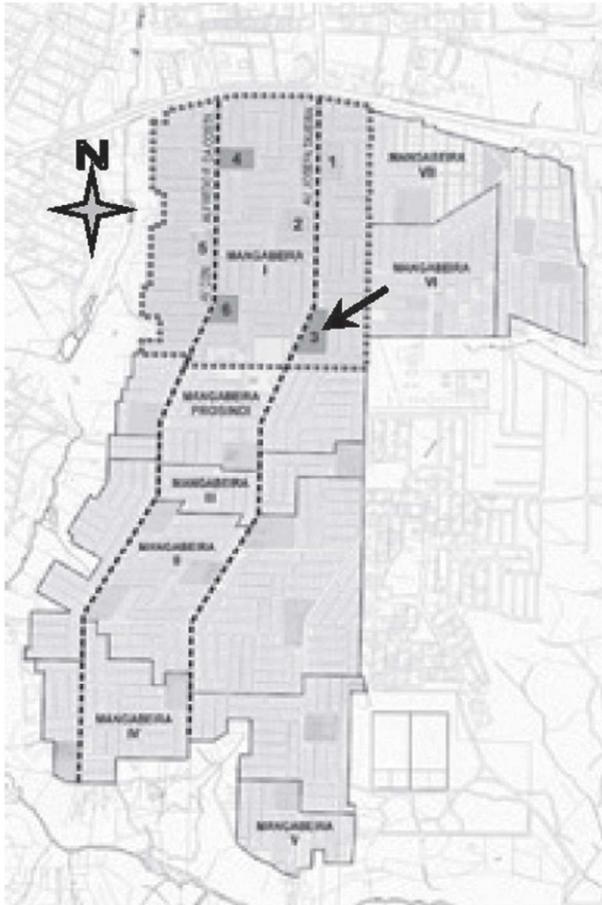
Figura 2: Planta do Conjunto Mangabeira, com as áreas destinadas às praças, em cada uma das etapas do projeto. Destaque para o Conjunto Mangabeira I e a área 3, analisada no texto

A praça ocuparia em média sessenta por cento de uma quadra, ficando os quarenta por cento restantes destinados aos equipamentos comunitários, como creches, escolas, associação de moradores, etc. O comércio de bairro se localizaria em lotes determinados, vizinhos às praças. Assim, as áreas destinadas às praças foram distribuídas pelo conjunto, como mostra a figura seguinte, com destaque para a área analisada no texto (Ver Figura 2).

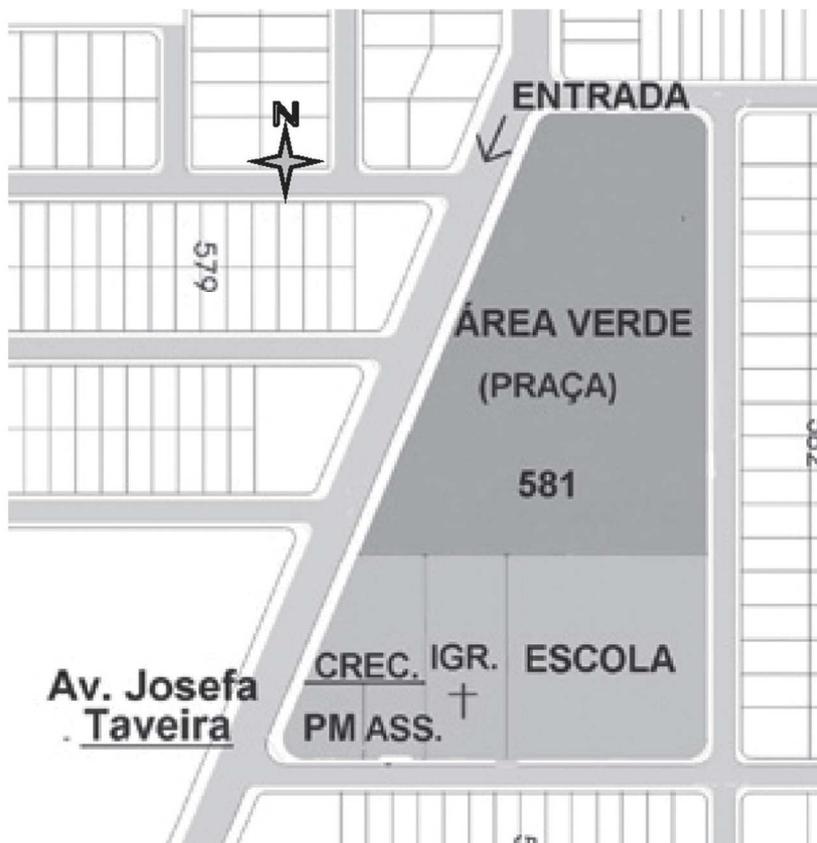
Figura 3: Quadra 581, com a área da praça e a área dos equipamentos comunitários

A área destinada à praça aqui contemplada, projetada para ocupar parte da quadra 581, corresponde ao centro da "unidade de vizinhança 3" e localiza-se na principal via coletora do conjunto, Avenida Josefa Taveira. A quadra possui uma área de 9.801 m², denominada no projeto de "área verde", destinada à praça, e uma área de 7.592 m², destinada aos equipamentos comunitários, para onde foi prevista uma escola, um templo, uma creche, um posto da Polícia

Militar e uma associação de moradores (Ver Figura 3). É considerada o "coração de Mangabeira", devido a sua localização privilegiada.

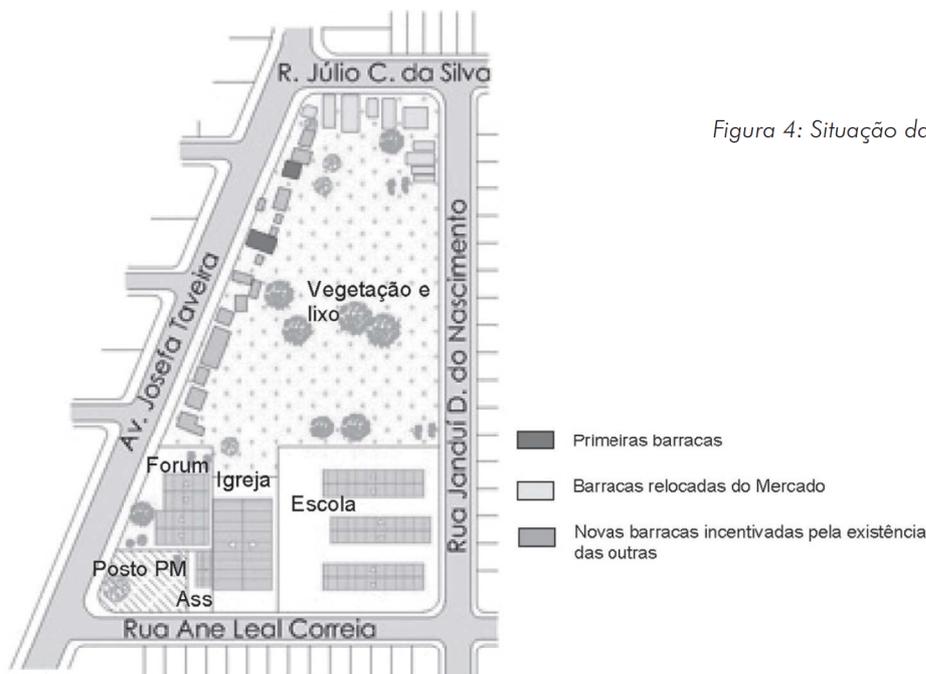
Figura 4: Situação da área em 1989

Mas, foi em 1988, durante a construção do Mercado Público, que a área começou de fato a ser ocupada. Dez barracas, que já estavam no terreno do mercado, foram transferidas para essa área, autorizadas pelo então Governador Tarcísio Burity, com a promessa, nunca cumprida, de voltarem ao mercado, tão logo as obras fossem concluídas. Algumas barracas ocuparam a lateral, Rua Júlio Cirilo, e outras se instalaram contornando a área em direção à Rua Janduí Dantas, formando um "L". Incentivadas pelas barracas já construídas na área, *a priori*, em madeira, outras pessoas continuavam instalando suas barracas, voltadas para a via principal, ampliando-as e transformando-as em casas de alvenaria (Ver Figura 4).

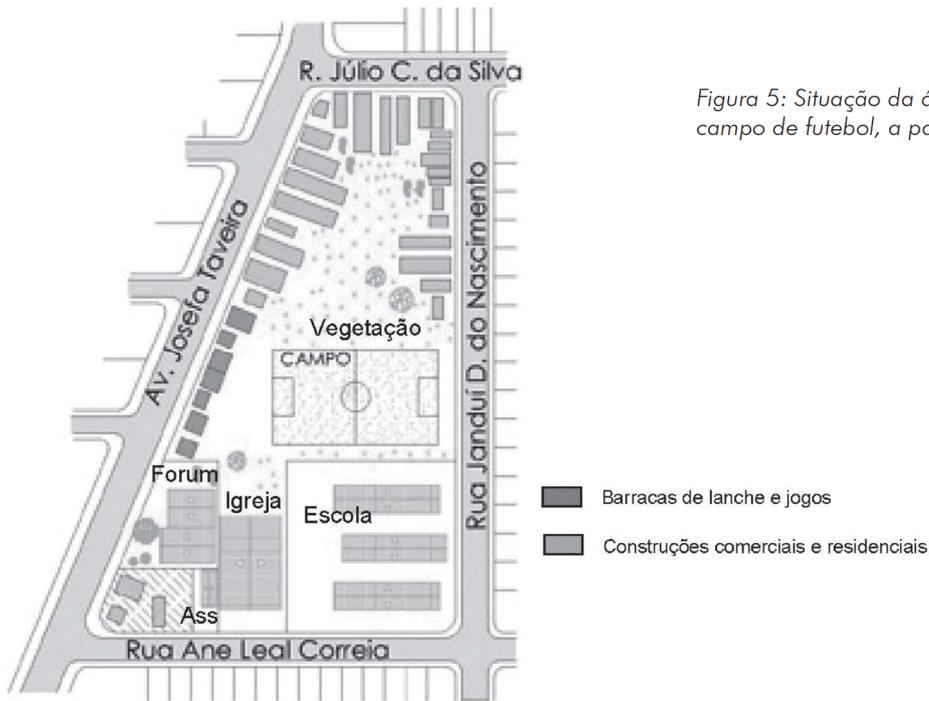
Figura 5: Situação da área com o campo de futebol, a partir de 1990

A área central, que permanecia desocupada, continuava repleta de vegetação, servindo como depósito de lixo. Para evitar que as invasões se proliferassem, em 1990, Jorge Neves, líder comunitário, incentiva a criação de um campo de futebol em frente à igreja. Os próprios moradores fizeram a limpeza do local e criaram o campo, preservando apenas o seu espaço, pois novas barracas continuavam ocupando os vazios ainda existentes (Ver Figura 5).

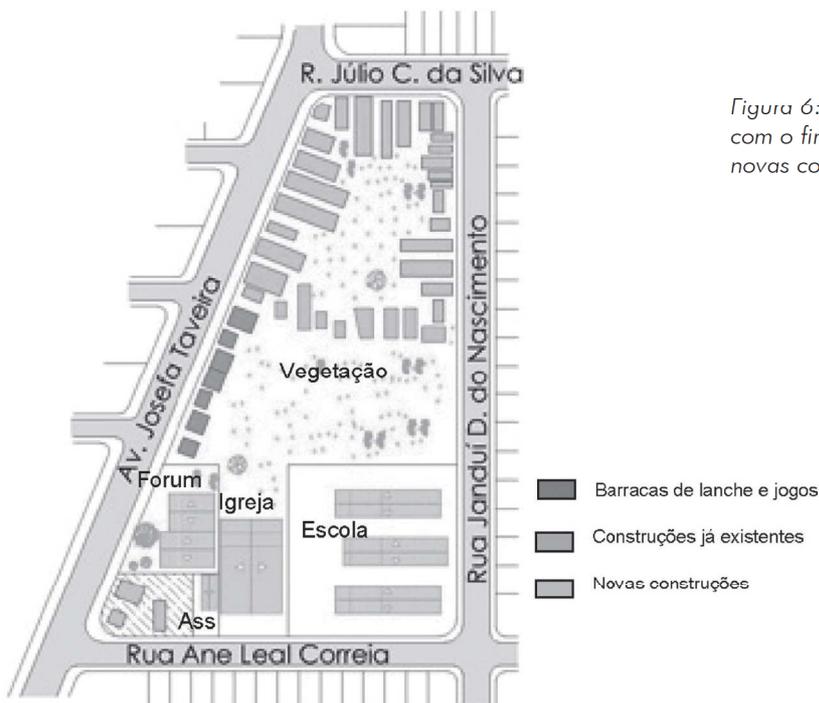
Figura 6: Situação da área, em 1994, com o fim do campo de futebol, e as novas construções

Em 1994, encerraram-se os jogos no campo de futebol, pois os insultos da competição acirrada criavam confusões e a trajetória imprevisível da bola acabava destruindo janelas e telhas das casas. As invasões continuaram e as casas que surgiram, fecharam a área já ocupada, evitando construções no centro, como ocorria em outras áreas invadidas no conjunto (Ver Figura 6). A ação da própria comunidade em instalar uma forma de uso recreativo, o campo de "pelada", mostra a necessidade de espaços de recreação, que funciona como espaço das relações comunitárias e, portanto de evolução social.

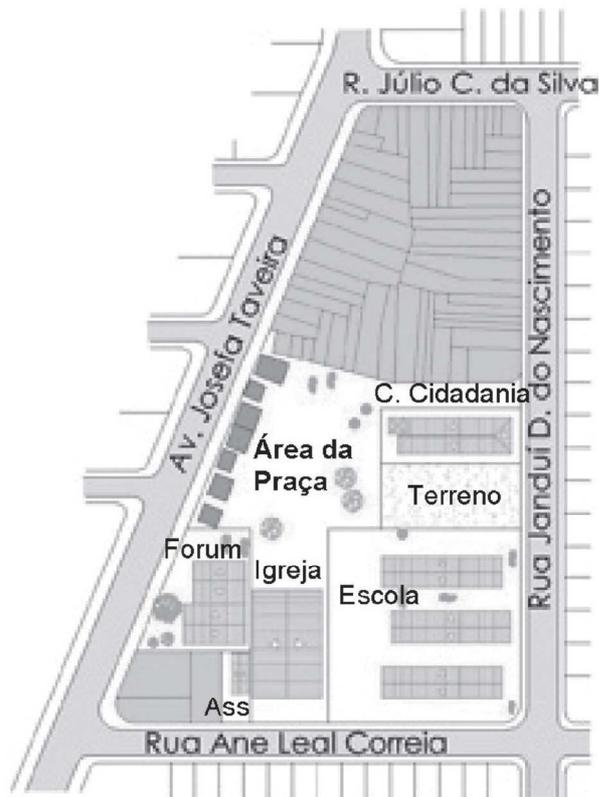
Figura 7: Situação da área, em 1998, com ocupação já consolidada, o Centro da Cidadania e o terreno para a sede do Núcleo Administrativo de Mangabeira

Em 1998, construiu-se o Centro da Cidadania, ocupando parte da área ainda livre, e reservou-se um terreno para construir o Núcleo Administrativo de Mangabeira, obra que não foi realizada, diminuindo, ainda mais, o espaço para o qual os moradores reivindicavam a construção de uma praça. Nessa época, a ocupação da área estava consolidada, e cada um dos moradores já tinha definido o seu lote, os limites e a disposição dos mesmos (Ver Figura 7).

Em 1999, a “praça” foi finalmente construída, na área remanescente, correspondendo a 23% da área destinada inicialmente para esse fim (Ver Figura 7). Na verdade, o que restou foi um pequeno espaço de convivência que não corresponde propriamente à concepção de praça. Foi denominado de Praça Cristo Rei, em homenagem à igreja, possuindo dois quiosques, alguns

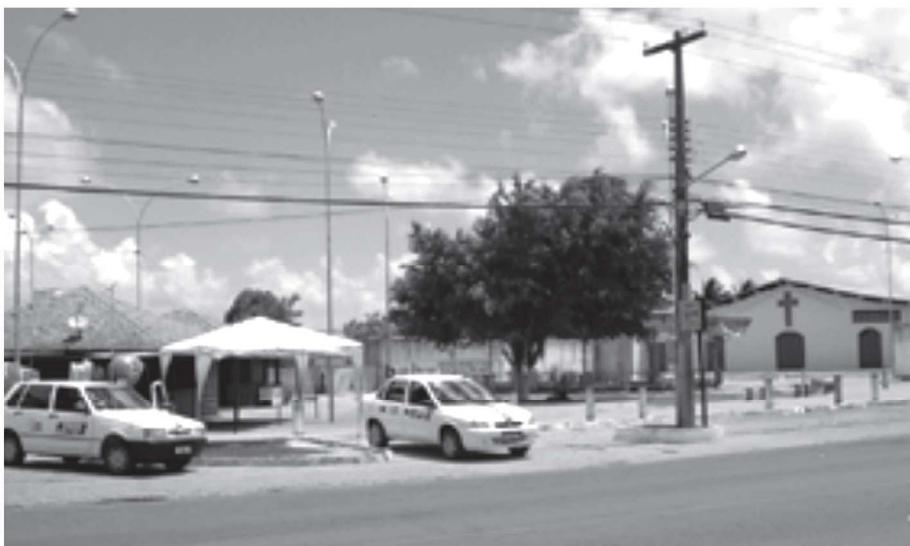
Figura 8: Praça Cristo Rei, com quiosques, ponto de táxi e a entrada principal da Igreja
Crédito: Foto da autora, janeiro de 2005

Segundo os moradores, as famílias freqüentavam a praça e as crianças tinham área para brincar. Porém, com o tempo, a falta de segurança e de manutenção transformou a praça em alvo de ações de vândalos. *“A praça hoje é palco de bagunça, bebedeira e ponto de encontro de marginais. O barulho e o mau cheiro são insuportáveis”*, revela um morador (Ver Figura 8).

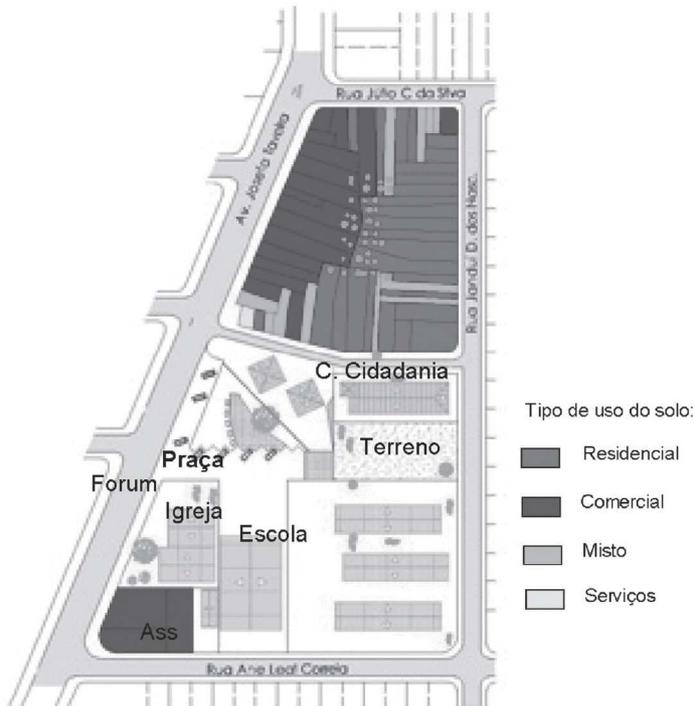
Figura 9: Situação atual da área, indicando o tipo de uso do solo das construções

Em relação às construções que constituem a Vila Cristo Rei, existe, atualmente, um total de 58 imóveis na área. Quanto ao tipo de uso, encontram-se construções comerciais, residenciais e mistas. São todas de boa qualidade, e muitas reservam em seus quintais uma extensa área, com árvores frutíferas (Ver Figuras 9 e 10).

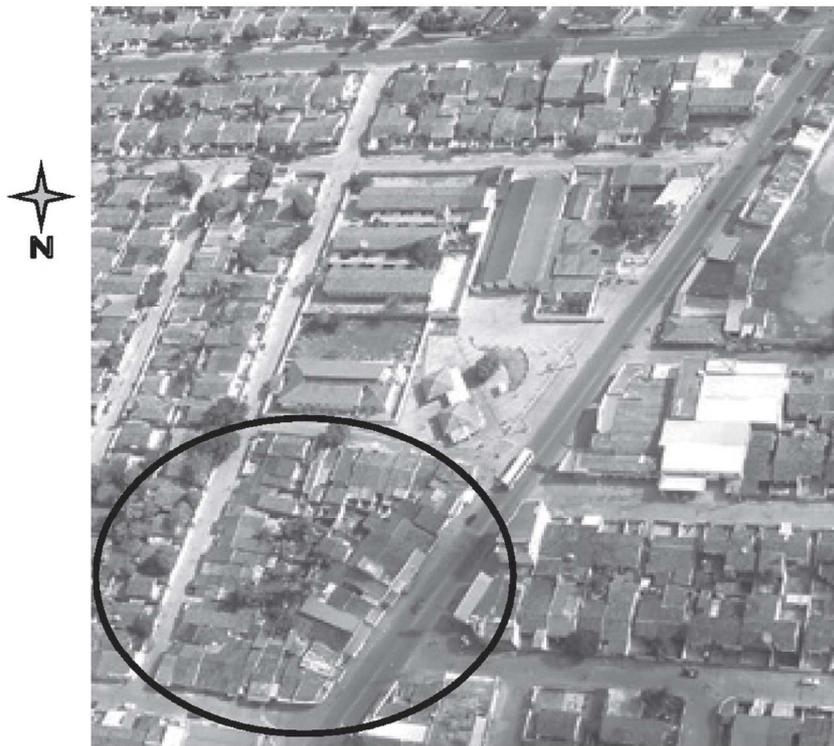
Figura 10: Foto aérea da Vila Cristo Rei, praça e equipamentos comunitários, em 2003, destacando a área invadida. Crédito Ricardo Paulo, 2003
