CONSTRUÇÕES RESIDENCIAIS PÚBLICAS EM ROMA NO SEGUNDO PÓS-GUERRA: O BAIRRO INCIS EM DECIMA

Alessandra Cerroti

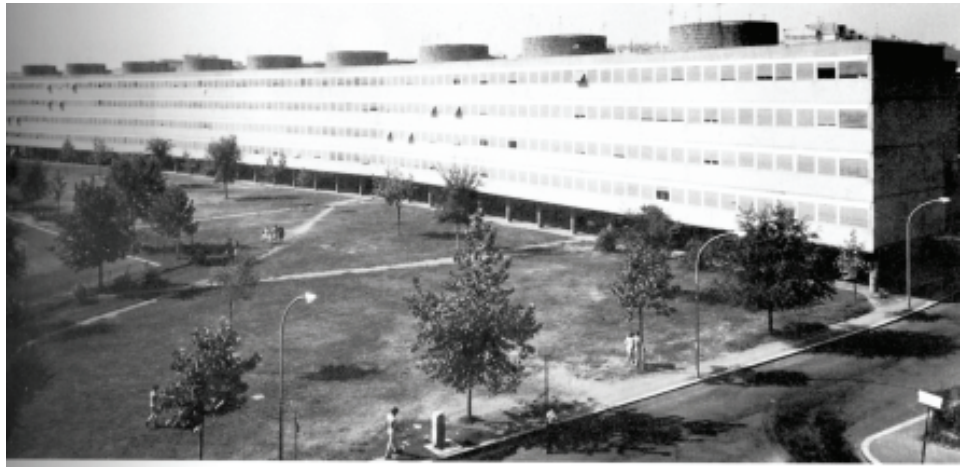
Figura 15: Foto da Vila Olímpica no início dos anos 60
 Fonte: GERMANI, R. *Edilizia Popare*, Roma, n. 35, p. 27-30, 1960

O bairro de Decima foi, desse modo, estudado e apreendido com relação ao seu gêmeo, a Vila Olímpica (Figura 15), realizada para os atletas dos Jogos Olímpicos de Roma de 1960 e depois destinada a funcionários públicos. Apresentando características tipológicas e de implantação similares, a Vila Olímpica segue a diretriz Olímpica, cujo projeto de expansão será a via interbairros, com função de baricentro, equilibrada por Decima.

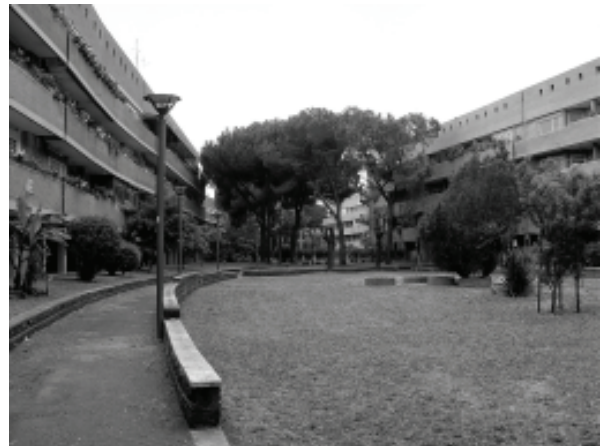
Figura 16: Decima. Uma típica “valeira” destinada a jogos e à recreação
 Crédito: Foto de Alessandra Cerroti

O bairro é articulado em núcleos urbanos auto-suficientes de 600 a 1.000 habitantes, articulados em torno de espaços verdes e vias de pedestres. A idéia de vizinhança é desenvolvida com a criação de “valeiras” que conferem movimento à composição, graças a contínuas mudanças das visuais (Figura 16).

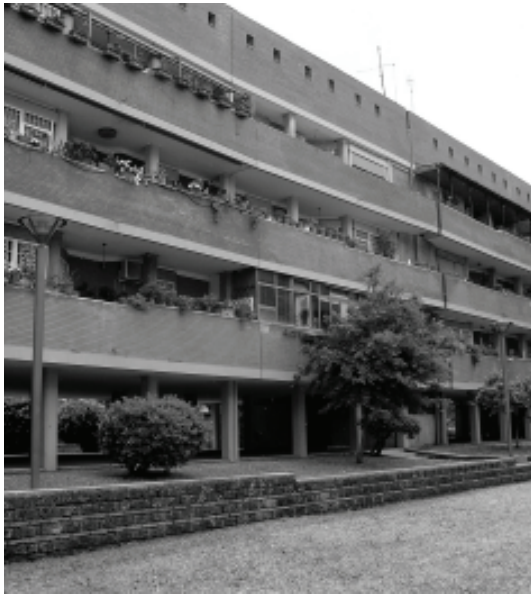
Figura 17: Decima. Com o decorrer do tempo, verificou-se um fechamento, total ou parcial, das aberturas, com a intenção de aumentar a área habitável: esses acréscimos, todos diversos, sem nenhum critério comum, alteraram fortemente o aspecto dos edifícios e da composição unitária do bairro

Por muitos anos, a sinergia entre os poucos recursos disponíveis e a conseqüente carência de manutenção resultou na degradação dos edifícios e dos outros elementos que compõem o conjunto (Figuras 17 a 19). A suscetibilidade à deterioração é muito comum na arquitetura contemporânea, sobretudo quando se apresentam casos de experimentação construtiva: a fragilidade é, com freqüência, devida à adoção de soluções arquitetônicas inovadoras, mas também ao emprego

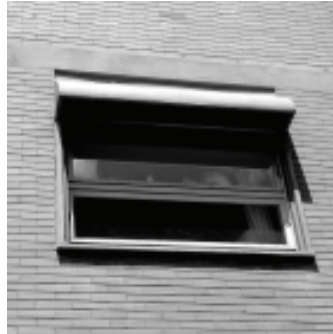
Figura 18: Decima. Pormenor de uma janela, em que se nota a grande atenção dada aos detalhes construtivos: os caixilhos foram frequentemente substituídos, mesmo, como é possível observar na foto, ainda presentes elementos originais em condições razoáveis de conservação

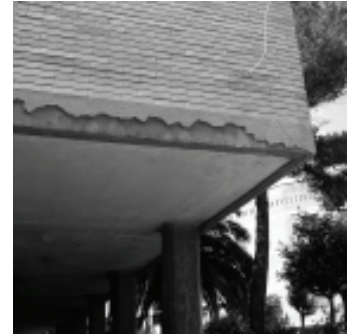
Figura 19: Decima. A degradação se manifestou, principalmente, onde a própria conformação do edifício continha elementos mais expostos à agressão dos agentes atmosféricos
