TRES DÉCADAS DE CONSERVACIÓN DEL PATRIMONIO ARQUEOLÓGICO EN ESPAÑA (1978-2008)

Ascensión Hernández Martínez

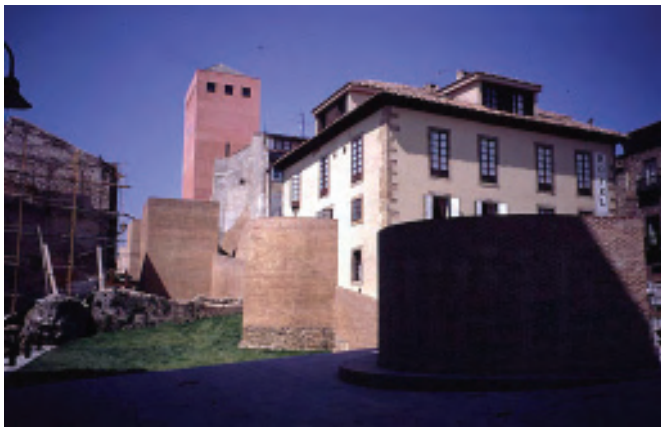
Figura 1: Gijón. Vista general de la reconstrucción de la muralla
Foto: Autora

La intervención en los restos arqueológicos romanos de Gijón, situados en la ladera de una península cuya parte norte, al mar, es un escarpe de gran valor paisajístico, va más allá de la estricta conservación, dado que se ha reconstruido una parte importante de su volumen (no en su totalidad porque se desconoce su altura real), reproduciendo su perfil con torreones circulares, pero cambiando el material para no confundirlo con los restos originales. Desde el punto de vista de los criterios de conservación no era una actuación estrictamente necesaria y, probablemente, de haberse propuesto años después, una vez promulgada la *Ley de patrimonio histórico español* de 1985, donde se establece que el objetivo de una restauración debe ser la estricta conservación de los restos o del inmueble, no se habría llevado a cabo. Quizás debamos buscar la justificación de este proyecto en el contexto histórico en que se sitúa: los primeros años de la democracia española, cuando se pusieron en práctica actuaciones en materia de patrimonio que querían hacer visible la voluntad de cambio político y cultural de la nueva administración pública y la creciente concienciación social hacia el patrimonio cultural, abandonado y destruido durante décadas bajo el franquismo. Por esta razón, la muralla de Gijón es un ejemplo de la importancia decisiva que cobra el patrimonio cultural en la política urbanística española en la década de los ochenta y la reconstrucción de sus torres el símbolo manifiesto de la voluntad y el deseo de recuperar el centro histórico. Además, esta intervención se completaba con otras actuaciones igualmente interesantes que seguían unos principios claros asumidos en las intervenciones en otros centros históricos españoles: la recualificación de los espacios públicos, la inserción de edificios de mayor impacto con un uso público o cultural, una cierta permisividad de las restauraciones admitiendo reconstrucciones, sustituciones y adiciones con el objetivo de recuperar edificios históricos que dinamizasen zonas degradadas y el desarrollo de instrumentos efectivos de gestión y promoción para la promoción de políticas municipales de apoyo a la rehabilitación privada de viviendas.

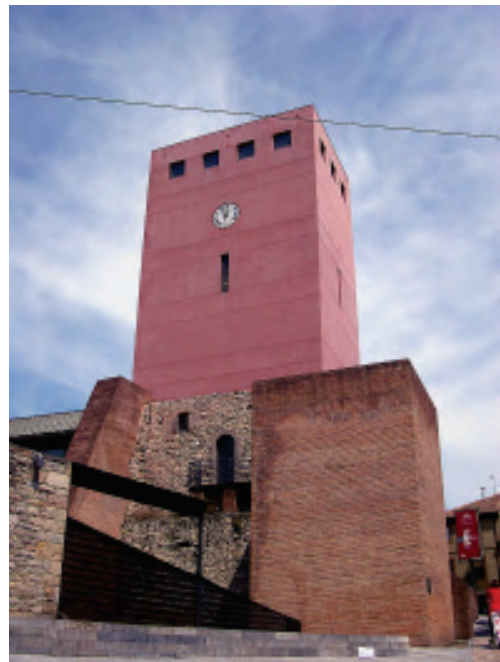
Figura 2: Gijón. Detalle de la torre vigía reconstruida
Foto: Autora

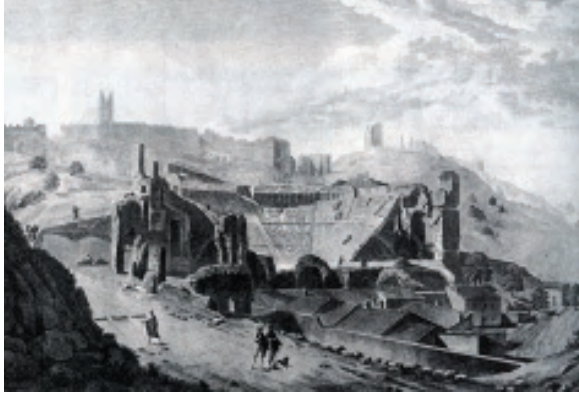
Figura 3: Teatro romano de Sagunto. Grabado original de 1842, por Lavallé Geroult y Lacroix
Fuente: Procedente de L'Univers Pittoresque. Colección Particular

El proyecto se había puesto en marcha en 1984, mediante el encargo directo a los arquitectos realizado por el entonces Director General de Patrimonio Artístico de la Consejería de Cultura de la Generalitat de Valencia, Tomás Llorens, generando ya controversia y oposición al conocerse al año siguiente. Realizada la obra, con la aprobación de todas las autoridades pertinentes, mucho se ha escrito dentro y fuera de nuestro país sobre el tema, haciendo de éste sin duda el caso más polémico y difundido de la restauración monumental en España en este período. Lo lamentable es que, con denuncias de por medio, esta historia ha concluido con dos sentencias judiciales del Tribunal Superior de Justicia primero y del Tribunal Supremo después (2000)⁷³, que decretan el derribo de la intervención al considerarla excesiva, por contravenir el artículo 39.2 de la *Ley de patrimonio histórico español*. Antes de esta intervención, el teatro romano de Sagunto era una ruina consolidada como tal desde hacía siglos, la escena se había perdido completamente y de las gradas de la cávea quedaban pocos restos que habían sido consolidados en intervenciones precedentes. Sobre estos restos, desde los que se tenía una vista completa de la ciudad, la propuesta realizada en 1983 por Grassi y Portaceli consistía en construir un teatro romano de nueva planta, una reconstrucción hipotética inspirada en las ruinas conservadas y en otros teatros romanos, donde se levantaba una caja escénica de grandes dimensiones, colocándose gradas de mármol sobre los restos originales, una actuación de dudosa reversibilidad.

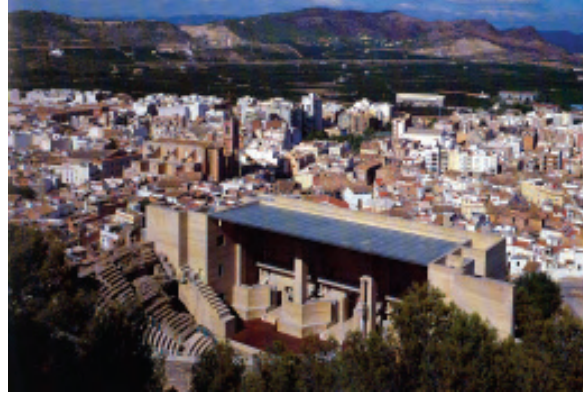
Figura 4: Teatro romano de Sagunto. Estado actual
Fuente: Imagen publicada en la revista *R&R. Restauración y Rehabilitación*, n. 79, septiembre 2003

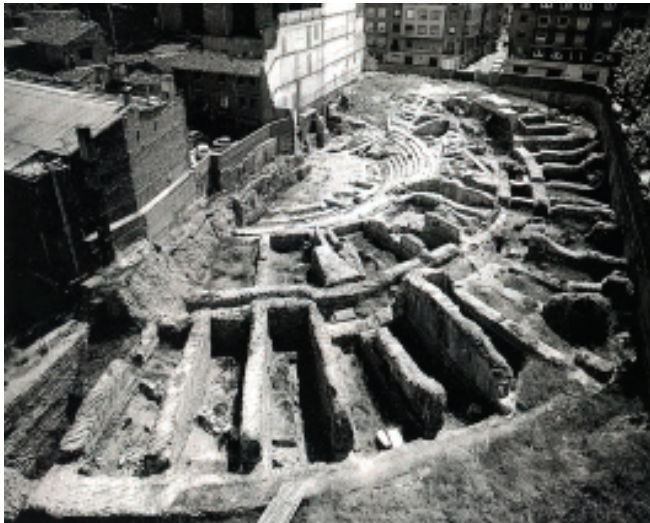
Figura 5: Descubrimiento del teatro romano de Zaragoza en 1972
Fuente: Servicio Municipal de Arqueología del Ayuntamiento de Zaragoza

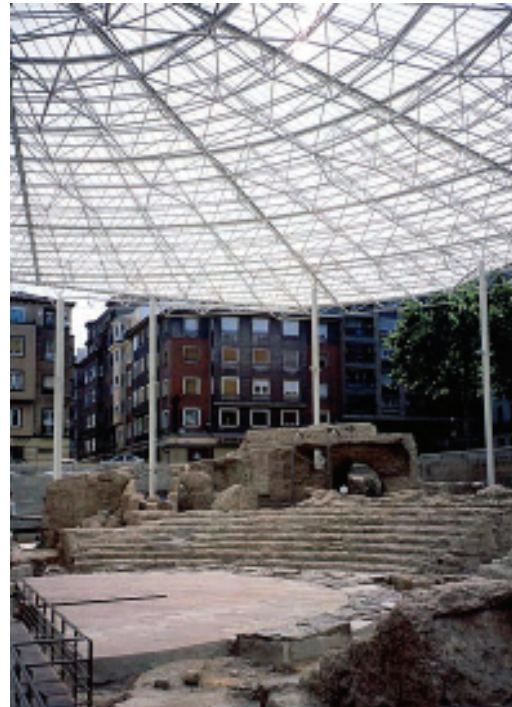
Figura 6: Teatro romano de Zaragoza. Estado actual
Foto: Autora

Desde el punto de vista de criterios de restauración, la intervención ha tenido un fuerte carácter conservador, limitándose a la limpieza, consolidación y protección de los restos encontrados que eran la estructura del teatro realizada en hormigón (*opus caementicium*), que se ha limpiado y consolidado con un mortero similar al original y también con una malla de fibra de vidrio; asimismo, ha sido necesario colocar dos bloques de cemento Pórtland y dos arcos de hierro para soportar partes de la estructura que estaban inestables, diferenciándolos visualmente de lo antiguo. En cuanto a los restos del suelo del escenario (*orchestra*) encontrados, se restituyeron en su lugar sobre una capa de fibra de vidrio de distinto color. A continuación, se insertaron pasarelas desmontables para facilitar la visita al monumento. Como novedad, se ha construido una gran cubierta translúcida suspendida a más de 20 metros de altura que serviría para proteger los restos arqueológicos de los nocivos rayos UV, a la vez que para recomponer visualmente el volumen original de la construcción. Se trata de una malla reticular fácilmente desmontable que, de acuerdo con las recomendaciones y criterios internacionales, no se apoya en los restos sino en la grava dispuesta sobre ellos.

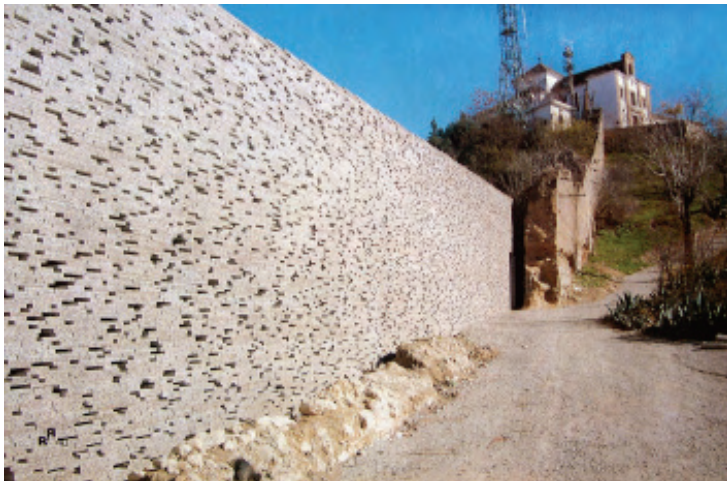
Figura 7: Vista general de la reconstrucción de la muralla nazarí de Granada
Foto: Autora

En cuanto a la muralla, se decidió su completamiento con una obra nueva para restituir su continuidad, tratándola como si fuera la reintegración de una laguna pictórica, guiándose la intervención por los criterios de reversibilidad, compatibilidad y notoriedad visual y el concepto de sólido capaz utilizado por Leopoldo Torres Balbás en el pórtico norte de la Alhambra de Granada. Por ello para preservar la estructura y cimentación de la muralla nazarí, se decidió separar la nueva construcción, adosándola a la cara exterior del monumento, con una cimentación especial que preserva la originaria nazarí. Jiménez Torrecillas optó por un material diferente, lajas de granito apiladas, trabadas con un milímetro de espesor de un mortero de alta resistencia tan apenas visible, que daba la sensación de material apilado, casi provisional, subrayando de esta manera el carácter permanente e histórico del monumento; sin embargo, se percibe con claridad que se trata de un material diferente, aunque por su color y granulometría armoniza muy bien con el tapial original de la muralla en tono ocre, rojizo y pardo. La intervención tiene un interés añadido ya que, ante la necesidad de solucionar el problema de accesibilidad puesto que debía conciliarse el completamiento de la muralla con el paso a través de ella para poder acceder a una urbanización próxima, el arquitecto diseñó para la parte nueva un doble muro que puede ser atravesado, inspirándose para el interior en los paseos de ronda de la arquitectura militar y en los juegos de luces y sombras que, por ejemplo, aparecen en los baños árabes. El resultado es un espacio sugerente y evocador, inspirado en el mito de la Granada subterránea como manifiesta el propio Jiménez Torrecillas.

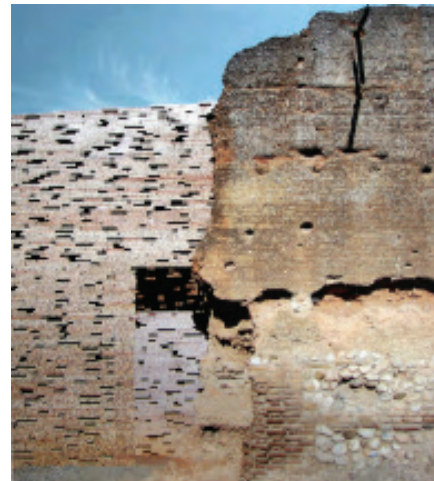
Figura 8: Detalle de la zona de contacto entre la parte reconstruida (izda) y la original en tapial (dcha) de la muralla nazarí de Granada
Foto: Autora

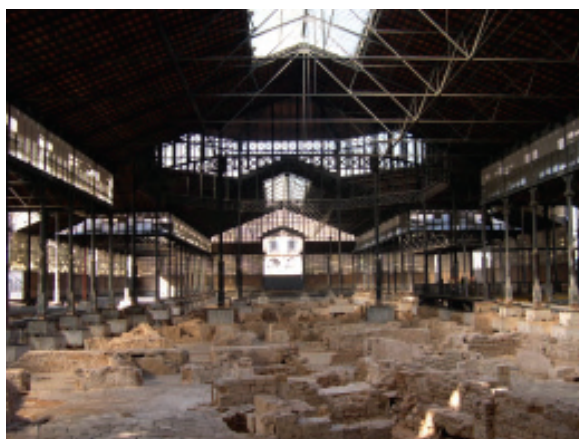
Figura 9: Interior del Mercat del Born
Foto: Autora

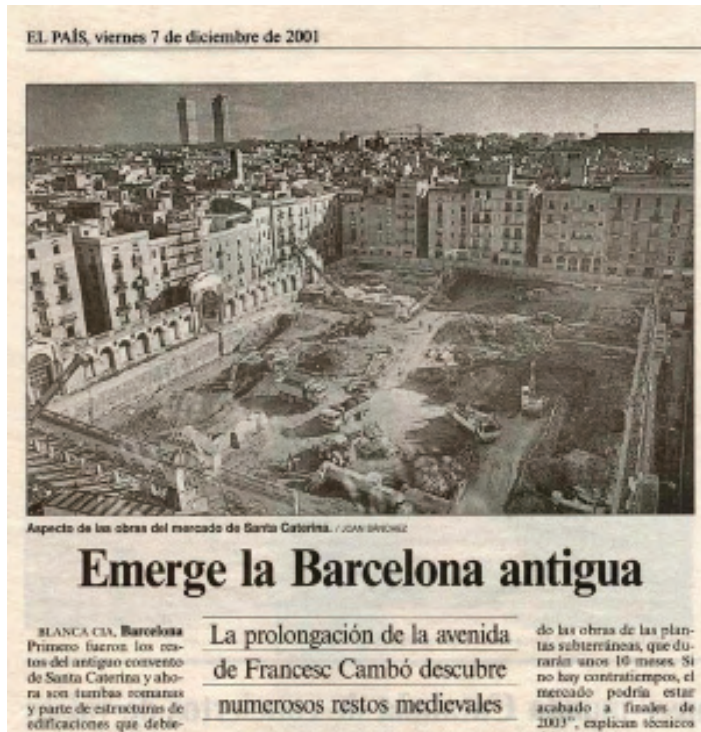
Figura 10: Demolición y vaciamiento del edificio original del Mercat de Santa Caterina y aparición de los restos arqueológicos
Fuente: *El País*, 7 diciembre de 2001

Iniciadas las obras, aparecieron, como era de esperar, numerosos restos arqueológicos no sólo del gran convento dominico construido en el siglo 18, sino también un primer edificio conventual levantado entre los siglos 11 y 12, una necrópolis cristiana del siglo 4. d.C., una villa romana e incluso huellas de poblamiento que se remontan a la edad del Bronce Inicial (hacia el 1.800-1.500 a.C.). Todos estos datos, obtenidos después de las pertinentes excavaciones y estudios arqueológicas, evidencian que se trata de una zona muy importante en la historia de la ciudad. Sin embargo, este hecho no fue suficiente para merecer su conservación, por lo que, una vez analizados, la mayor parte del yacimiento fue destruido para facilitar la construcción del parking. A la destrucción del mercado neoclásico se añadía, de este modo, la salvaje eliminación de unos valiosos restos históricos. En el dilema entre arqueología e historia y desarrollo, se hacía prevalecer, de nuevo, la renovación a toda costa.

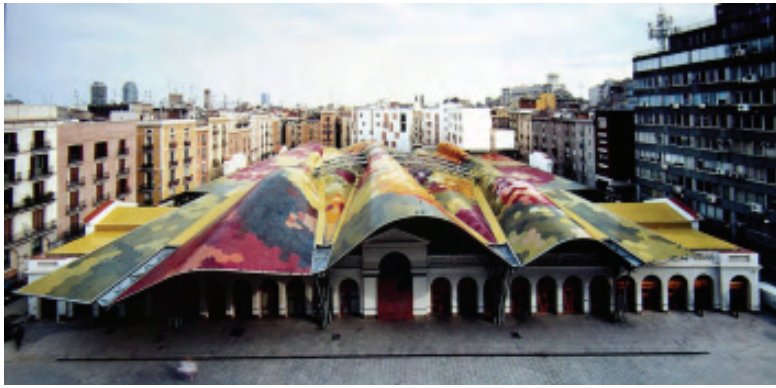
Figura 11: Vista general del nuevo Mercat de Santa Caterina
Foto: Revista *On Disseny*, n. 276, 2006

La intervención contemporánea se ha producido tras realizarse un concurso en 1997, ganado por Miralles y Taglibue, y forma parte de un proyecto de rehabilitación urbana más ambicioso que persigue la regeneración de la zona conocida como “Ciutat Vella”, con la construcción de viviendas y el “esponjamiento” del barrio a través del derribo de varias manzanas para prolongar la avenida Francesc Cambó. En este contexto, la reconstrucción del Mercat de Santa Caterina es considerada como un factor clave para la recuperación de una zona muy degradada y, como en actuaciones precedentes en la capital catalana, viene acompañada de medidas complementarias que en este caso incluían la construcción de un parking (hay que mencionar que el mercado se encuentra muy próximo a la catedral de Barcelona y al barrio gótico, una de las zonas más visitadas por los turistas y, por tanto, necesitada de una infraestructura de este tipo en opinión de las autoridades y por presión de la industria turística) y de un bloque de viviendas sociales y residencia de ancianos dentro del perímetro del antiguo mercado decimonónico.

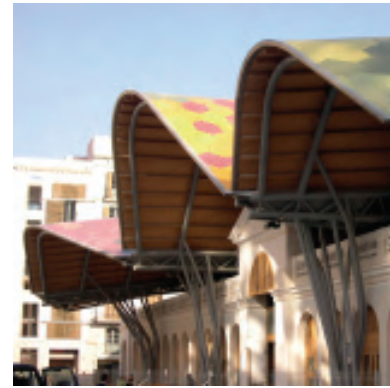
Figura 12: Detalle del voladizo de la cubierta sobre el muro perimetral del mercado original. Estado actual
Foto: Autora

Construido el nuevo mercado, del original del siglo 19 sólo queda el muro perimetral al que se le ha superpuesto una potentísima estructura metálica protegida por una cubierta ondulada de madera y teja cerámica de impactante diseño y color; a su vez, de los 7.000 m² de restos arqueológicos se conservan tan sólo 700, mostrados parcialmente en un centro de interpretación que se integra en la nueva construcción. En este caso concreto la valoración resulta difícil, ya que si desde el punto de vista de la arquitectura de nueva creación esta obra destaca por su potencia plástica y visual y su originalidad, enmarcándose en esa tendencia de la arquitectura contemporánea que fomenta la espectacularidad y el contraste con el entorno, si nos atenemos a la relación con la arquitectura preexistente y el valor histórico del lugar, no podemos más que concluir que la nueva cubierta reduce hasta el ridículo al único resto que se ha dejado de la construcción original (el muro perimetral), por lo que caben varias preguntas, entre ellas porqué se ha conservado este muro del mercado original que en apariencia tenía escaso valor arquitectónico. Y si por el contrario la construcción tenía interés como parece por los datos hasta ahora aportados ¿por qué no se ha conservado completa? ¿Por qué, además, se ha decidido la eliminación sin escrúpulos de los restos arqueológicos?
