ANÁLISES DE TRANSFORMAÇÕES MORFODINÂMICAS EM SÍTIO URBANO: O CASO DA VILA AUGUSTA/ REGIÃO METROPOLITANA DE PORTO ALEGRE/ RS

Resumo: A Vila Augusta, localizada na periferia da Região Metropolitana de Porto Alegre/RS, freqüentemente é afetada por inundações. Para embasar o fenômeno das inundações e criar elementos de reflexão sobre a eficiência das medidas preventivas adotadas na Vila Augusta, foram desenvolvidas atividades de interface gabinete-campo, de levantamentos bibliográficos, produção de documentos cartográficos, vistorias e entrevistas sobre área de estudos que, especialmente embasadas em ROSS (1992) e FUJIMOTO (2001), objetivaram análises de transformações morfodinâmicas, associadas às intervenções antrópicas, nos padrões de formas semelhantes do relevo da bacia hidrográfica em que se insere a Vila. As intervenções sócio-ambientais, na Vila e em sua bacia hidrográfica de inserção, alteram dinâmicas naturais e inserem outros ritmos ao ambiente, sobretudo, com relação aos processos de erosão e deposição, intensificando-os. As tentativas de resolução das inundações na Vila estão centradas em intervenções infra-estruturais junto aos canais fluviais que a drenam. Todavia, trat

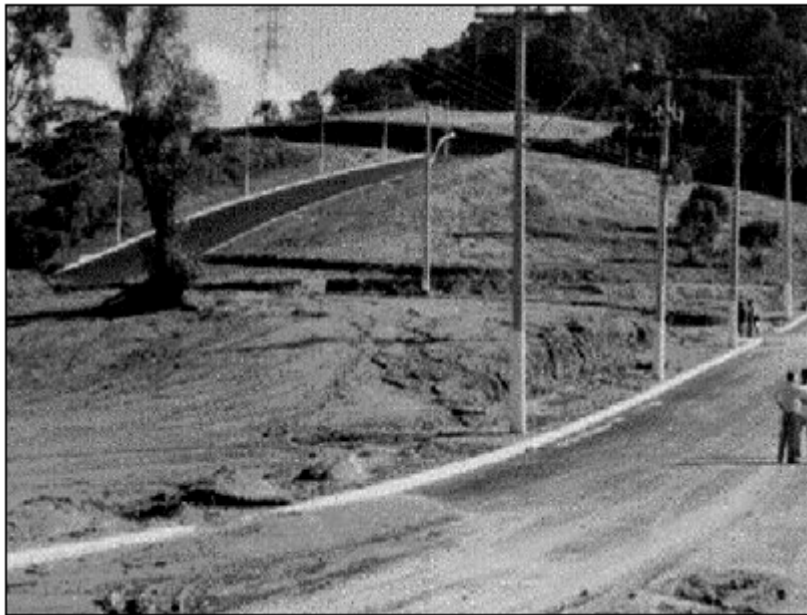
Figura 3 Sedimentos transportados por escoamento superficial sobre arruamento.
Fonte: METROPLAN, 2001

A **Figura 3** evidencia um loteamento em implantação na bacia hidrográfica do Arroio Dorneles, próximo e de características morfológicas e pedológicas semelhantes à Vila Augusta, que apresentava erosão acelerada e deposição de sedimentos em via de transporte já pavimentada, resultante de escoamento superficial, redução da infiltração e aumento do escoamento superficial.

Os arruamentos, mesmo que acompanhando curvas de nível, ou seja, “respeitando a topografia”, redirecionam fluxos hídricos e geram padrões de drenagens não existentes até sua instalação. As ruas se transformam em leitos pluviais durante eventos chuvosos, canalizando e direcionando fluxos hídricos para setores que anteriormente possuíam um sistema de drenagem diferente. Em geral, quando os arruamentos acompanham os declives das vertentes, dadas precárias condições infra-estruturais dos mesmos, observa-se à instalação de sulcos erosivos.

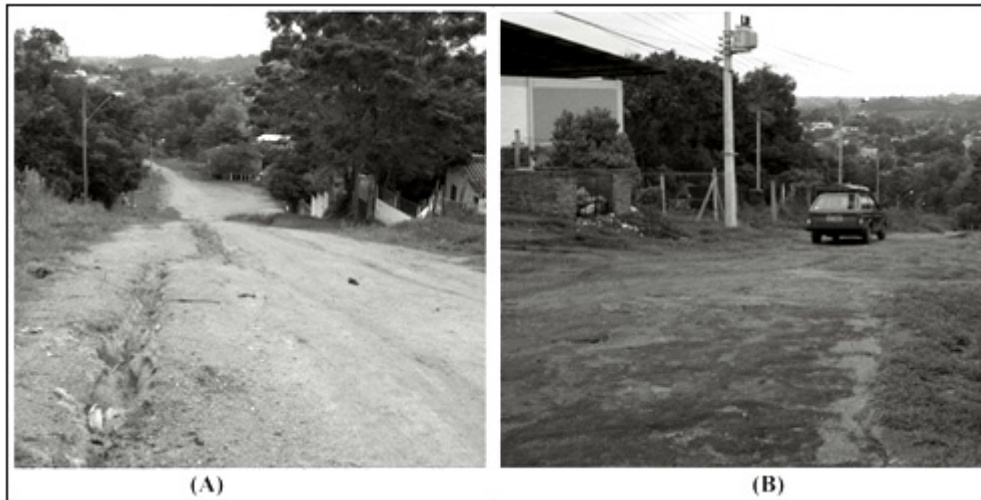
Figura 4 (A) - Ravina sobre arruamento no setor de média e baixa vertente da colina; (B) - Arruamento precariamente pavimentado sobre setor de alta vertente da colina.

Durante os eventos chuvosos a água encontra uma superfície impermeabilizada (pavimentada) nos setores de alta vertente, a impermeabilização, associada à morfologia da via de transporte (convexa), resulta em um imediato escoamento superficial concentrado, tornando as laterais da via em leitos pluviais. Porém, no

contato com as seções não pavimentadas, setores de média e baixa vertente com solo desnudo, a partir da descontinuidade estrutural ao longo da via, uma significativa velocidade de escoamento d'água forma incisões na superfície ou ravinamentos, potencialmente erosivos (Fig. 4).

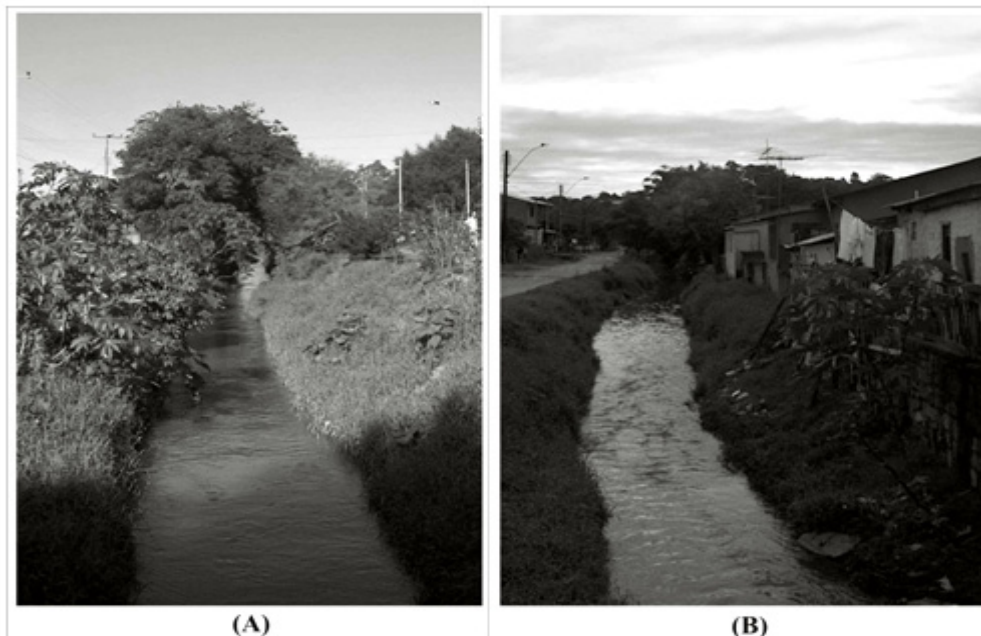
Figura 5 Seções retificadas e periodicamente dragadas do arroio Dornelinhos.
Fonte: REHBEIN, 2005

A mudança da disposição da rede de drenagem ocorre mediante supressão de cursos fluviais intermitentes, retificações (Fig. 5), usos de muro gabião parcial e dragagens periódicas sobre cursos fluviais perenes. As intervenções infra-estruturais, sobre os canais fluviais da área de estudo, resultam de convênios firmados entre órgãos públicos, a partir da necessidade de se conterem sucessivas inundações que atingem expressivo contingente populacional na área da Vila Augusta e grande área entorno.

As dragagens e o aprofundamento dos leitos fluviais, as retificações e a eliminação de meandros, o uso de muro gabião parcial e a introdução de matações nas margens dos cursos fluviais, objetivando-se conter solapamentos, promovem um aumento da velocidade d'água e amenizam momentaneamente os

problemas relativos às inundações, ainda que localmente, porém intensificam processos erosivos e favorecem o assoreamento dos canais fluviais em seções a jusantes às intervenções estruturais hidráulicas.

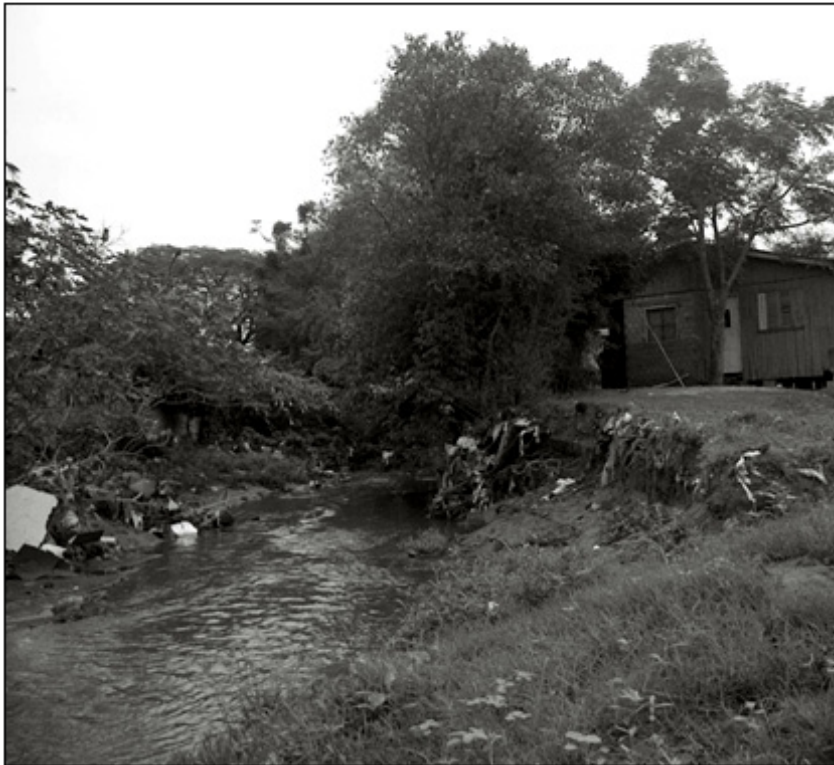
Figura 6 Seção do arroio Domeles localizada entre obras de intervenções estruturais hidráulicas, com margem côncava em intenso processo de solapamento.

dos canais fluviais, localizadas a montante e a jusante, próximas às intervenções estruturais hidráulicas. O aumento na velocidade da água, sobretudo em dias de chuvas torrenciais, solapa as margens côncavas dos canais fluviais (Fig. 6), muitas das quais, intensamente ocupadas por domicílios em situação irregular.

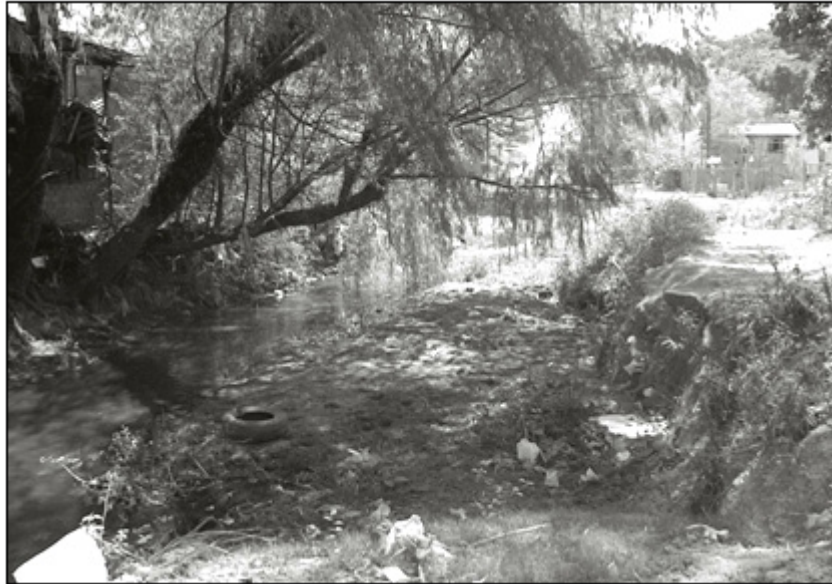
Figura 7 Depósito fluvial (tecnogênico) no leito do arroio Domelinhos
Fonte: REHBEIN, 2005

Os materiais que estruturam os depósitos fluviais compreendem, além de sedimentos finos, materiais grosseiros, associados aos processos fluviais de episódios chuvosos mais críticos com aporte de material das vertentes geralmente provenientes de atividades antrópicas, como cascalhos, pequenos seixos, tijolos, plásticos, papéis, vidros, etc. Esses depósitos fluviais são também reconhecidos como depósitos tecnogênicos (Fig. 7 e 8).

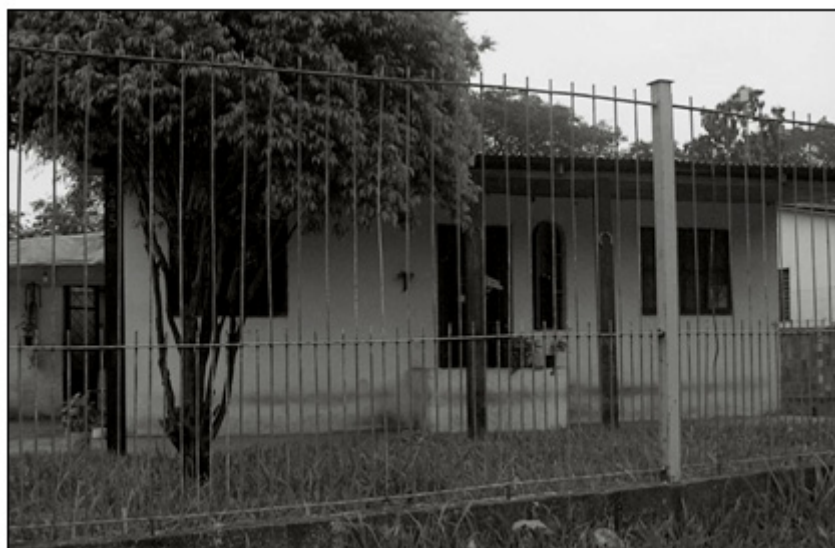
Figura 9 Evidências da variação da lâmina d'água do arroio Domeles, junto a domicílio, resultantes de inundações
Fonte: REHBEIN, 2005

Resulta, da intensificação desses processos na bacia hidrográfica, o assoreamento dos canais fluviais que drenam a Vila Augusta. O assoreamento é resultado da deposição de material tecnogênico sobre o leito fluvial, reduzindo a profundidade dos canais, quando do abrandamento da capacidade e competência do fluxo hídrico. A redução da profundidade dos canais fluviais, assim como sua obstrução, pois são comuns entulhos nas drenagens da área, seguidos de outros eventos pluviométricos de proporções significativas, promovem, então, novos transbordamentos d'águas (Fig. 9).

O progressivo assoreamento das drenagens, atrelado às transformações do regime hídrico das mesmas, garantem uma maior periodicidade e abrangência das inundações na Vila Augusta. O caráter emergencial desta situação, pois centenas de domicílios são atingidos pelas inundações na Vila, exige intervenções infra-estruturais hidráulicas junto aos cursos fluviais, na tentativa de *regularizar* suas vazões.
