Acessibilidade do Turismo no Parque Nacional Serra da Capivara – PI

Stella Maria Sousa Carvalho¹

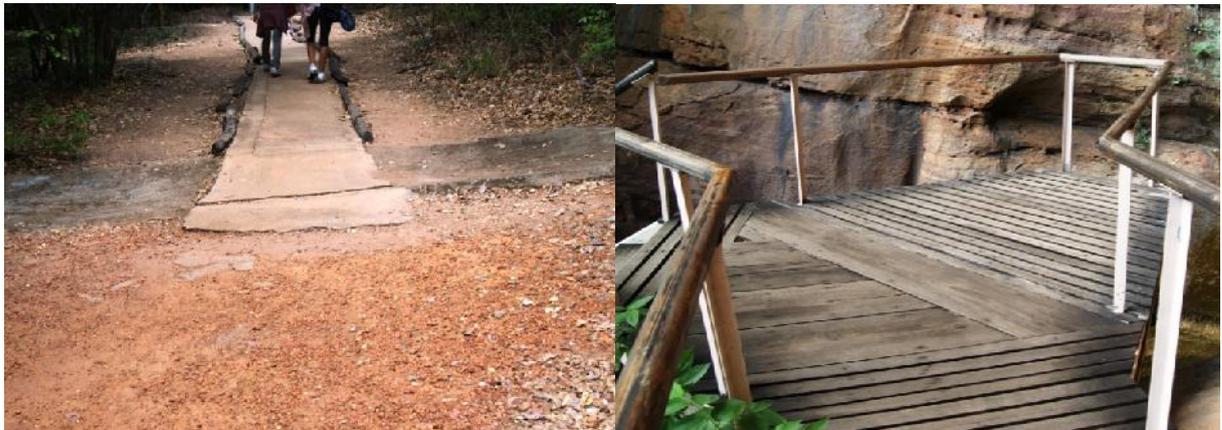
De acordo com observação de campo e medição, o Boqueirão da Pedra Furada, a Toca do Arame do Sansão e a Toca do Fundo do Baixão da Pedra Furada possuem acesso pavimentado com cimento desde o estacionamento (com exceção de um trecho de aproximadamente 5 metros do Centro de Visitantes à rampa do Boqueirão da Pedra Furada – Figura 1), rampas de acesso aos sítios e espaço para manobras das cadeiras. Entretanto, por meio de medições, constatou-se que a largura da calçada, em alguns trechos, é inferior a 1,20m (largura mínima de acordo com a norma da ABNT), como na Toca do Fundo do Baixão da Pedra Furada, que a largura é de 0,90m e que o espaço de manobras também é inferior ao necessário que é de 1,50m x 1,50m, como no Boqueirão da Pedra Furada (Figura 2). O acesso à Toca do Arame do Sansão conta com uma calçada de 1,30m com extensão de 200m sob árvores de grande porte. Já a Toca do Carlindo II, Toca da Fumaça I e III e Toca do Cajueiro só possuem estruturas de adaptação no local do sítio, como pavimentação de cimento e rampas com largura média de 1,10m. Os demais sítios do Circuito Boqueirão da Pedra Furada não são adaptados para deficientes.

Figura 1: Acesso não pavimentado da trilha Boqueirão da Pedra Furada (A); área de manobras da passarela do Boqueirão da Pedra Furada (B)

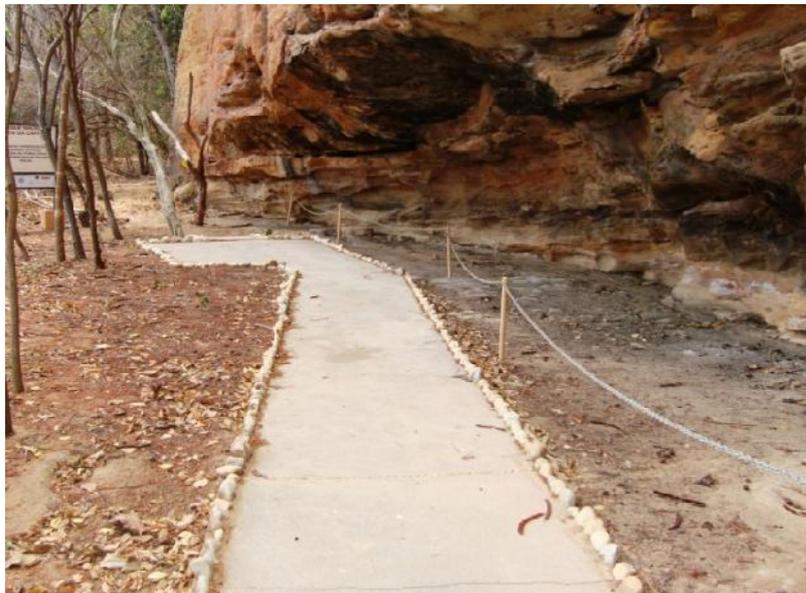
O Circuito da Jurubeba possui dez sítios abertos à visitação. São eles: Toca do Bonecão, Toca do Zé Luiz, Toca da Ema do Sítio do Brás I e II, Toca do Caminho da Ema, Toca do Exú, Toca da Roça do Sítio do Brás I e II, Toca do Mangueira e Casa do Alexandre. Destes, somente cinco possuem adaptações para deficientes físicos. A Toca da Ema do Sítio do Brás II (Figura 2), Toca da Roça do Sítio do Brás I e II e Toca do Mangueira possuem acesso pavimentado desde o estacionamento e rampas de acesso, com média de 1,20m de largura (medição *in loco*). Já a Casa do Alexandre só tem acesso pavimentado até a sua porta, pois não é permitida a entrada neste local, que é um exemplo da utilização dos sítios arqueológicos como moradia.

Figura 2: Calçada pavimentada e espaço de manobras da Toca da Ema do Sítio do Brás II
 Fonte: arquivo pessoal (set./2010).

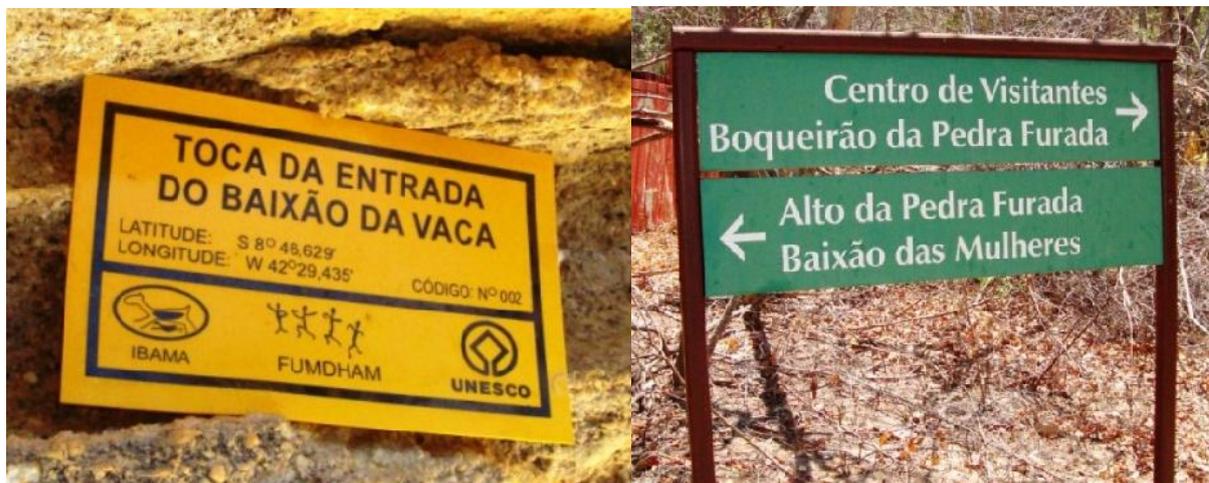
Em relação à sinalização do Parque, identificou-se que em 42 sítios pesquisados (80%) só existem placas com o nome do sítio, escritas com letras pequenas em cor amarela e fundo preto. Esse tipo de placa não se adapta às necessidades tanto de deficientes visuais, devido às dificuldades de leitura, quanto de deficientes auditivos, devido à falta de informação sobre os sítios. Existem ainda placas indicativas de direção, com letras maiores na cor branca e fundo verde (Figura 3).

Figura 3: Placas de sinalização do PNSC

Em nenhum dos sítios pesquisados, encontrou-se qualquer placa informativa em Braille e/ou em letras grandes e nem sinalização tátil nos pisos. Boa parte das trilhas não é pavimentada o que dificulta este tipo de adaptação. Entretanto, para torná-las mais acessíveis para deficientes visuais, em algumas dessas trilhas poderiam ser instaladas cordas para facilitar a sua locomoção, placas informativas em Braille e com letras grandes (para pessoas com baixa visão), maquetes dos principais sítios arqueológicos, com algumas pinturas em Braille, e bonecos de algumas espécies da fauna e flora da região. Isso colocaria os visitantes deficientes visuais com um maior contato com o espaço natural e arqueológico, além de proporcioná-los uma experiência turística diferenciada.
